研究ノート

れんがのエイジング処理技術の開発

Development of Brick Aging Treatment

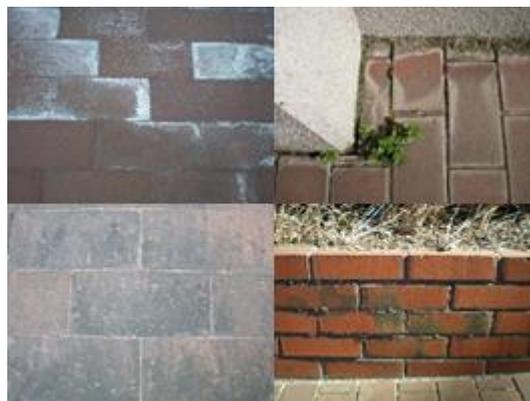
経年変色したれんがの外観を図 1 に示す。今回の調査では、白色、白土色、黒色、緑色の変色が見られた。

図 1 経年変色したれんが(左上:白色、右上:白土色、左下:黒色、右下:緑色)

白色、白土色の変色については、れんがが地面上に施工されているため、れんが近傍の石灰分や土壌成分がれんが表面に析出したと考えられる。

黒色の変色については、表面に苔類が生えて緑色に変色したものの近くにも見られたことから、苔類の腐食やかびの発生により表面が黒色化したと考えられる。

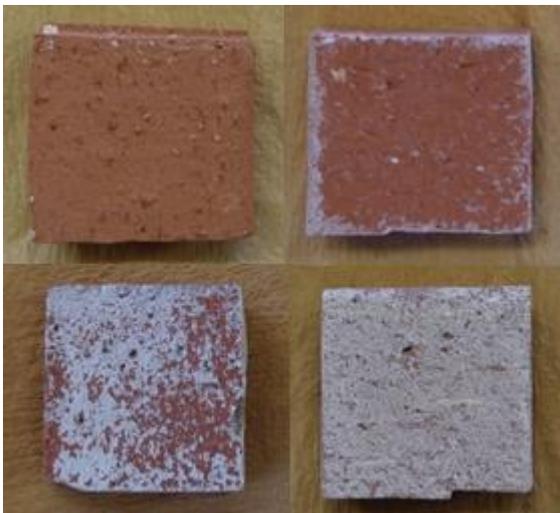
浸漬液の温度を変えたれんが試験体の変色状態を **図 2** に示す。室温で浸漬したものは変色が起こらなかったが、浸漬温度を 50°C にした場合は縁部分が白色に変色した。浸漬温度を 80°C まで上げた場合には表面全体が白色化した。

図 2 れんが試験体の変色状態(左上:室温、右上: 50°C 、左下: 60°C 、右下: 80°C)

浸漬温度を 60°C とした場合には表面の大部分が白色化した試験体が得られたため、エージング処理として適当であると考えられる。

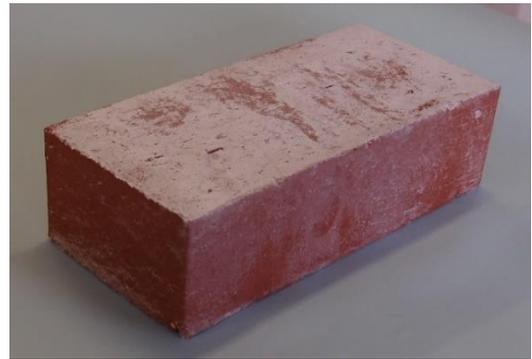
エージング処理した普通れんがの外観を **図 3** に示す。上面が強く白色化されていた一方で側面の変色は薄く、全体として不均一な外観となった。

図 3 普通れんがのエージング処理

上面白色部の測色値は(L^* , a^* , b^*)=(77.19,2.61,1.94)で、

経年変色したれんがと白色部との色差 ΔE^* は 5.9 であり、比較的近い値が得られた。

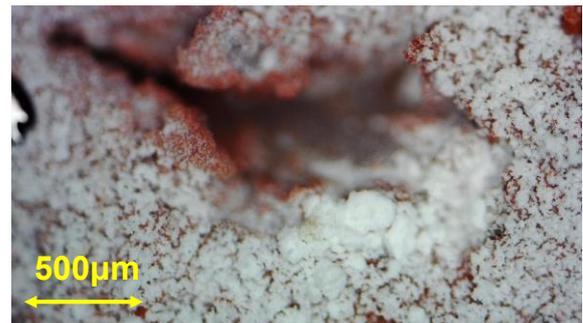
上面白色部のマイクロスコープ像を **図 4** に示す。白色部の粒子径は $5\sim 200\mu\text{m}$ の範囲であった。粗大粒子の周囲を微粒子が覆う構造であるため、薬液中の粒子が浸漬中に、堆積が起りやすいれんが上面に付着し、それを起点にして白色微粒子が成長し、上面だけ強く白色化したと考えられる。

図 4 マイクロスコープによる観察(上面白色部)
