研究論文

光学ガラスの超精密研削

河田圭一*¹ 佐藤 豊*¹ 水野和康*¹

Ultra Precision Grinding of Optical Glass

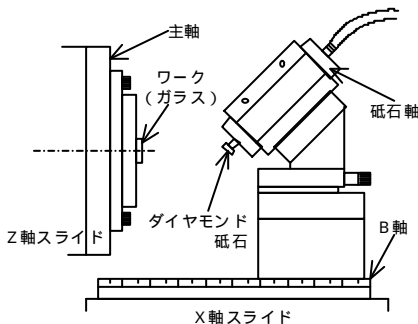
図1 超精密非球面加工機概略図

研削実験は図1に示すような超精密非球面加工機を用いて行った。油軸受を用いたX軸スライド、Z軸スライド、X軸スライド上に固定された回転テーブル(B軸)および空気軸受の主軸で構成される。この加工機はエアタービンで駆動する砥石軸が45°傾けられており、円筒型砥石のエッジ部分(作用面)で研削する方式になっている。このため、作用面に分布する砥粒数は少なく、作用面のツルーイング精度が仕上面粗さに大きく影響する。作用面のツルーイングは#325のメタルボンドダイヤモンド砥石で行った。ツルーイングにより、エッジ部分には50~70μmの幅を設けた。

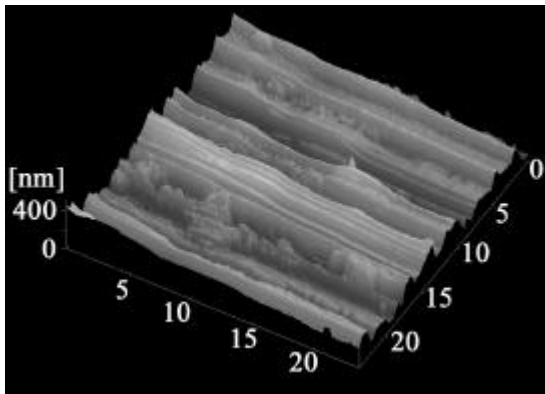
図2 脆性モード研削面
(平面研削、メタルボンド、切込み $1\mu\text{m}$)

#1000のメタルボンドダイヤモンド砥石を用い、砥石周速 $1500\text{m}/\text{min}$ 、テーブル速度 $13\text{m}/\text{min}$ 、切込み $1\mu\text{m}$ で平面研削を行うと、明らかに脆性モードで加工が行われる。図2はこのときの仕上面をAFMにより観察したものである。図から砥粒痕も見られるが、深さは 200nm 以上ある。左下部分には大きく破壊された部分があり、脆性モードであることが判断できる。

図3は、本実験の超精密研削により得られたガラス表面を観察した結果である。研削条件は、#1000のメタルダイヤモンド砥石、切込み $0.05\mu\text{m}$ である。図2に比べ多数の砥粒痕から成り立っており、砥粒痕の深さも 100nm 以下である。これから本実験では延性モードによる研削が行われているものと判定できる。

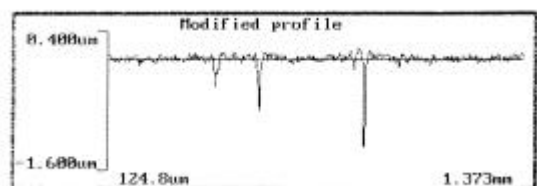
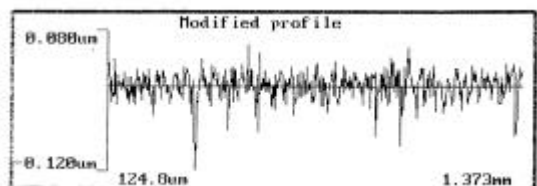
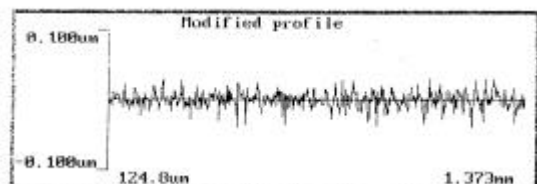
図4 粗さ曲線(メタルボンド)

を調べた。図4は、メタルボンド砥石で加工を行った場合の粗さ曲線である。(a)、(b)、(c)は、それぞれ切込みが $0.2\mu\text{m}$ 、 $0.1\mu\text{m}$ 、 $0.05\mu\text{m}$ の加工結果である。仕上面粗さRzDINは、それぞれ 579nm 、 124nm 、 64nm となった。(a)では 1000nm を越える深いき裂が見られる。このような深いき裂は、脆性的に破壊された部分と考えられる。切込みを $0.1\mu\text{m}$ に小さくした(b)では、仕上面粗さは向上しているものの、 100nm 程度のき裂が数か所存在している。切込みを $0.05\mu\text{m}$ まで小さくした(c)では均一な仕上面になっている。以上のことから、ガラスの研削において、切込みが仕上面粗さを決定する重要な要因であり、切込みの増大とともに加工

様式が延性モードから脆性モードに推移していくことがわかる。本研究の加工条件における延性モードの研削が可能領域は、切込みが0.1 μmより小さい場合で、そのとき得られる仕上面粗さは、Raで8nm、RzDINで60nmであった。

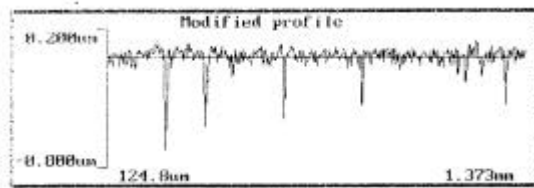
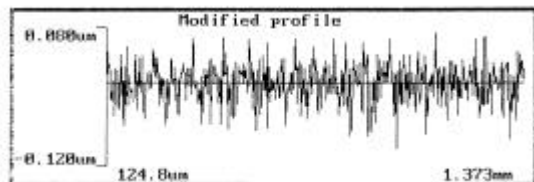
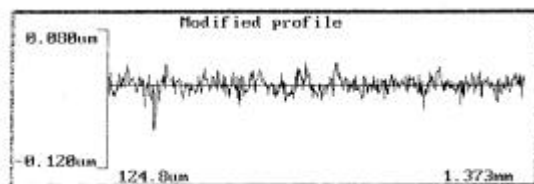
図5 粗さ曲線(レジノイド)

図5は、レジノイドボンド砥石で得られた結果である。レジノイドボンド砥石もメタルボンド砥石とほぼ同様の傾向を示した。切込み0.05 μmでは延性モードとみられる仕上面になり、メタルボンド砥石とほぼ同じ仕上面粗さが得られた。切込みが0.1 μmと0.2 μmでは、深い溝の発生が認められるようになり、メタルボンドと同様に粗さパラメータの値は急増した。

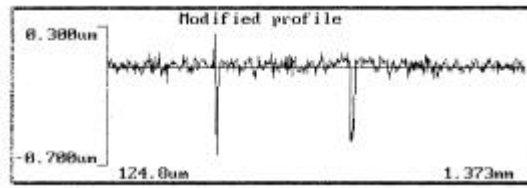
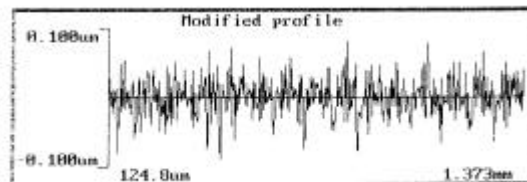
図6 粗さ曲線(ビトリファイド)

ビトリファイド砥石は、前者2つと異なる結果を示した。ビトリファイド砥石による粗さ曲線を図6に示す。(a)に示す切込み0.1 μmでは、メタルやレジノイドに比べて、深いき裂が存在している。切込みを0.05 μmにした(b)では、(a)に比べ仕上面粗さは向上するものの、メタル、レジノイドの約2倍の仕上面粗さである。このことから、ビトリファイド砥石はガラスの研削に不適当と考えられる。その原因として、ビトリファイド砥石の構造が、メタルボンドやレジノイドボンド砥石と異なることが考えられる。メタルボンド砥石およびレジノイドボンド砥石はマトリックス型の砥石で気孔を持たない。このため、ツルージングあるいはドレッシングによってダイヤモンド砥粒がボンド面

より突き出した状態になっている。一方、ビトリファイド砥石は、有気孔型の砥石であり、ツルージングのみで使用するため、結合剤と砥粒が同一面に存在する。そのため、結合剤(硬度の低い陶磁器質)部分も研削時にガラスと干渉するので、仕上面粗さを大きくしていると推定される。

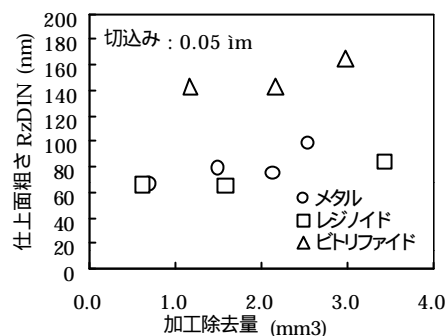
図7 仕上面粗さの推移

研削の進行に伴う仕上面粗さの変化を求めた。図7に切込みが0.05 μmの場合の結果を示す。図から、切込みが0.05 μmと小さいにもかかわらず、いずれの結合剤についても少ない研削量で仕上面粗さが増加していることがわかる。このことから、ガラスの加工は、砥石作用面の精度が研削初期から悪化し、安定した研削を継続することが困難であると言える。

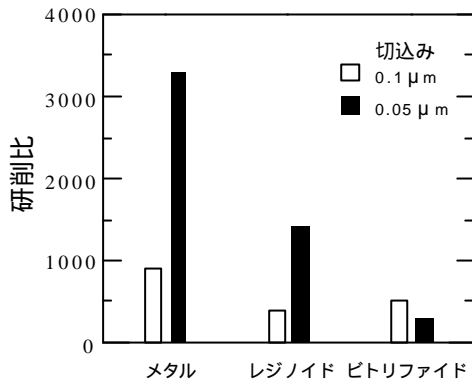
図9 結合剤ごとの研削比

砥石摩耗量と研削量から研削比を算出した結果を図9に示す。切込み0.1 μmの場合、研削比はメタルボンド砥石が約1000、レジノイド砥石が約500であったが、

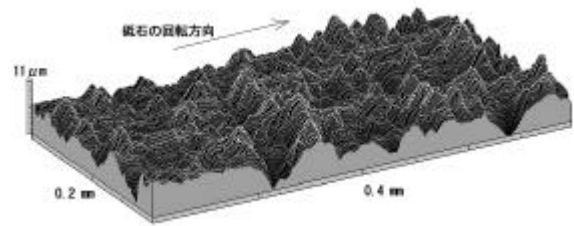
図10 ドレッシング後の砥石表面

研削量の推移によって、メタルボンド砥石の研削作用面性状がどのように変化していくかを調べるために、触針式粗さ計を用いて砥石表面を三次元的に測定した。一例として、図10にドレッシング後の砥石表面の測定結果を示す。図の中でいくつも山のように突きだしているのがダイヤモンド砥粒である。砥粒の後方にはボンドテールが見られ、砥粒は結合剤により強固に保持されていることが確認できる。

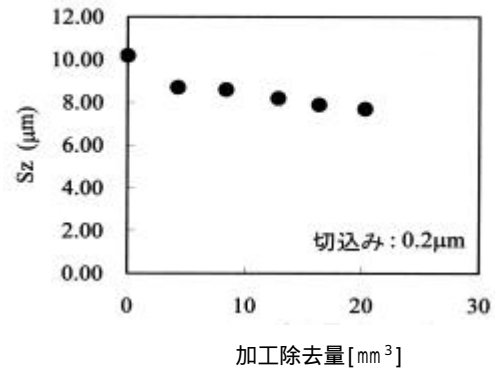
図11 砥粒突き出し量の変化

図11に切込み 0.2 μm で加工したときの加工除去量に対する砥粒突き出し量の変化を示す。砥粒の突き出し量は、測定面内の10点平均法の高さを示す粗さパラメータSzとして求めた。図から明らかなように、加工除去量が増えていくとともに砥粒突き出し量はほぼ比例して減少した。作用面の測定位置はすべて同じで、加工前に存在していた砥粒が 20mm³ 研削後も結合剤に保持されていることが確認できている。このことから砥石摩耗は、結合剤が切り屑により削り取られて砥粒が脱落する形態よりも、砥粒先端が摩耗する形態であることがわかった。
